紀伊半島の地形・地質と平成23年斜面災害

GEOLOGICAL AND GEOMORPHOLOGICAL CHARACTERISTICS OF SLOPE FAILURE DISASTER IN KII PENINSULA IN 2011

後 誠介¹, 江種 伸之²
Seisuke Ushiro and Nobuyuki Egusa

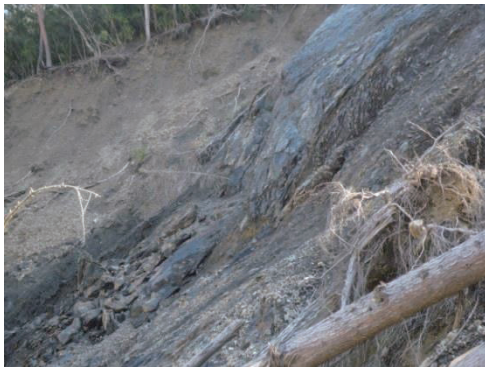
熊野川支流の三越川流域にある田辺市本宮町奥番では、北向きの斜面が大規模斜面崩壊を起こした(写真-1)。ここは、1953(昭和28)年および明治年間に崩壊があったと記録されている¹⁹⁾ほか、「三越川破碎帯」と西方延長の「熊野破碎帯」の記載がある²⁰⁾。紀伊半島では、スラストは一般的に北側に向かって傾いている。このため山の北側斜面では、山腹斜面の傾きとスラストの傾きが同じ方向の流れ盤となる地点があり、このような地点では北向きの大規模斜面崩壊が起こりやすい。奥番の崩壊地は、まさにこのような地点である。

写真-1 スラストの破碎帯 (田辺市本宮町奥番.
2013年2月3日撮影)

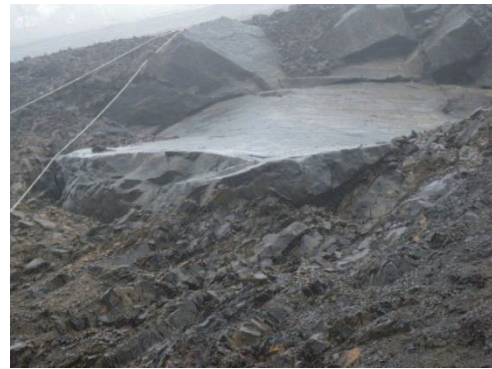
写真-2 砂岩泥岩互層に混在する砂岩ブロック (田辺市伏
菟野. 2013年7月3日撮影)

田辺市伏菟野の崩壊地は、泥岩優勢の砂岩泥岩互層が複雑な小褶曲をくり返すだけでなく小褶曲をなす部分がブロック化するとともに、そのなかに泥岩および砂岩のブロックが多数混在するという極めて複雑な地質構造をしている(写真-2)。このような構造は付加体の初生的な変形に加えて、近傍にあるスラストの運動に伴って形成されたとみられるが、さらにこのスラストはそれ自身が大きく屈曲しており、スラストの運動とその後の屈曲により、局所的な強度低下と地下水の高浸透域が形成され、これが崩壊の素因となったとみられる^{21),22),23)}。

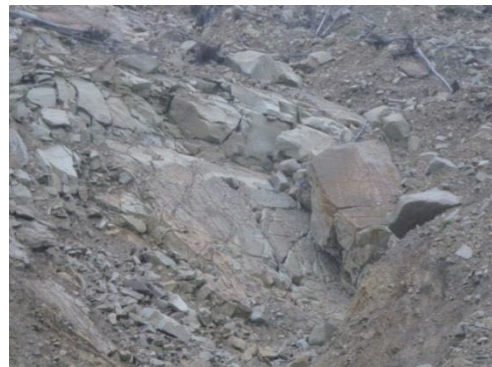
田辺市熊野では、幅500m、高さ280mの大規模斜面崩壊が起こり、土砂ダムが形成されるとともに、土石流が下流の集落まで到達した。この崩壊地は、牟婁帯北部域の大規模な第1級の褶曲構造の向斜の北翼にあたり、地

写真-3 節理の発達する層理面の流れ盤 (田辺市熊野.
2013年10月5日撮影)

層の傾きと山腹斜面の傾きが同じ方向の流れ盤になっている(写真-3)。また層序の下位である厚い砂岩層を含む砂岩優勢の砂岩泥岩互層が崩壊地の上位に位置し、層序的上位である泥岩優勢の砂岩泥岩互層が崩壊地の下位に分布する。これら両者は、崩壊地付近では高角な断層で接していたとみられ、崩壊地東側にある林道で断層破碎帯が認められ、さらに岩盤内部を通る地下水の供給が疑われる湧水がみられた²⁵⁾。断層に平行に延びる節理面が発達しており、これらの節理面と層理面が連続する複合面が形成され、地下水の浸透・集中が誘因となって大規模な崩壊に到ったとみられる。崩壊地の北側には厚い崩積土が分布し、崩壊履歴のある地点である。

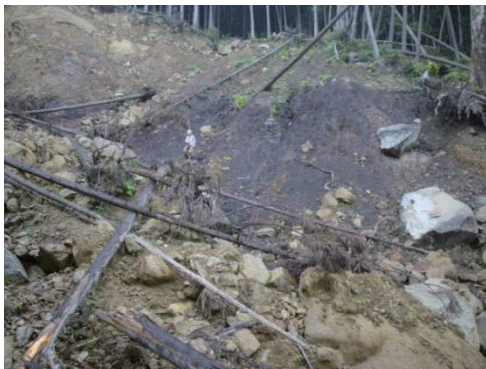
写真-4 遮水帯となった粘土質変質帯 (那智勝浦町口色川, 2012年10月27日撮影)

次には, 火成岩体(熊野酸性火成岩体・大峯花崗岩質岩体)の近傍に位置する泥質岩の崩壊地である。火成岩体の近傍では, 火成岩体の貫入に伴って熊野層群の節理の発達が進んだと考えられるほか, 熱水作用により形成

された粘土質変質帯が存在する地点がある(写真-4)。粘土質変質帯は地下水を遮水するので, 崩壊の素因となる。熊野層群の崩壊地が火成岩体の近傍に集中した背景には, このような要因が考えられる。

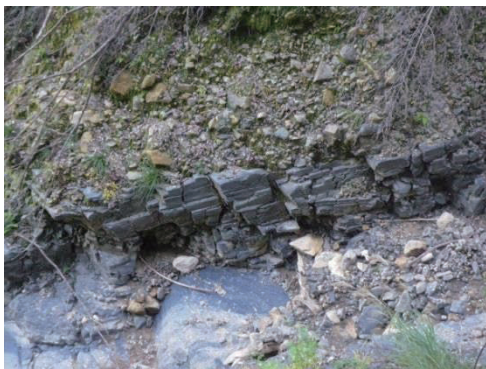
写真-5 節理面・層理面で緩んだ泥質互層 (新宮市九重, 2013年12月7日撮影)

新宮市九重(図-1)では, 熊野層群の節理の発達した泥岩・泥質互層の流れ盤において, 主として崩積土が崩壊するとともに土石流となって流下した。周辺には広範囲にわたって崩積土が分布するほか, 泥岩・泥質互層は節理面と層理面に沿って緩んでおり(写真-5), 今後も崩壊・土石流の発生しやすい状態である。崩壊地の背後には大峯花崗岩質岩の貫入があり, 崩壊地の正面は熊野川の攻撃斜面である^{28),29)}。

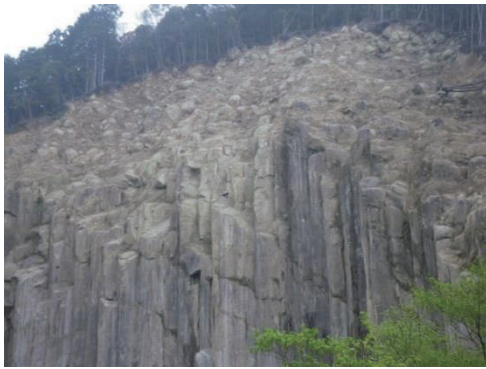
主岩体である花崗斑岩には, 岩体の冷却とともに体積収縮でできた柱状節理が発達する。そのために節理に沿って地下深部まで風化が進みやすく, ある程度まで風化が進むと外側から皮をむくように剥離するタマネギ状風化に移行して, 角の取れた風化コアストーンを形成しやすいという特性がある。したがって花崗斑岩には, 風化コアストーンを多量に含む風化帯が形成されやすい(写真-6)。これに加えて, 節理に沿って崩落した巨礫あるいは過去の土石流堆積物である巨礫が, 山腹に厚い崩積土を形成している。このような花崗斑岩の特性と急峻な地形が, 巨礫を主体とする土石流が発生した素因となっている。また流紋岩質火砕岩は平滑堅硬な岩盤を形成しやすい特性をもち, 崩積土が平滑な岩盤上を滑落するように流下しやすい。

写真-6 花崗斑岩の風化帯（三重県紀宝町、2013年3月29日撮影）

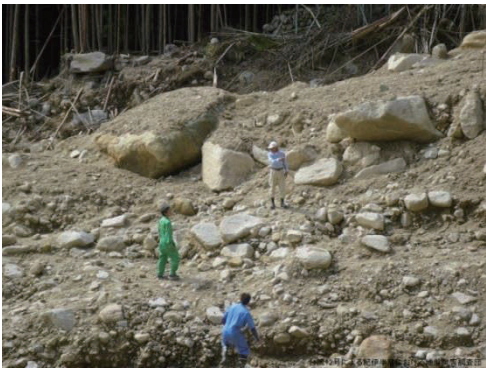
土石流による甚大な被害が発生した那智勝浦町那智・色川では, 花崗斑岩からなる急傾斜地において, 風化帯表層部あるいは山腹にあった崩積土が崩壊して, 土石流となって流下した^{27),29),30)}(写真-7)。土石流は花崗斑岩の風化コアストーンに由来する巨礫を主体とし, 流出した崩壊土砂の量は, 風化帯の新たな崩壊で発生した崩壊土砂よりも, 山腹にあった崩積土が流下した量の方が圧倒的に多い。山腹下部は熊野層群からなるやや緩斜面であり, ここに厚い崩積土が残っていたからである^{1),17),29)}。

写真-7 流下した土石流堆積物（那智勝浦町金山、2011年10月2日撮影）

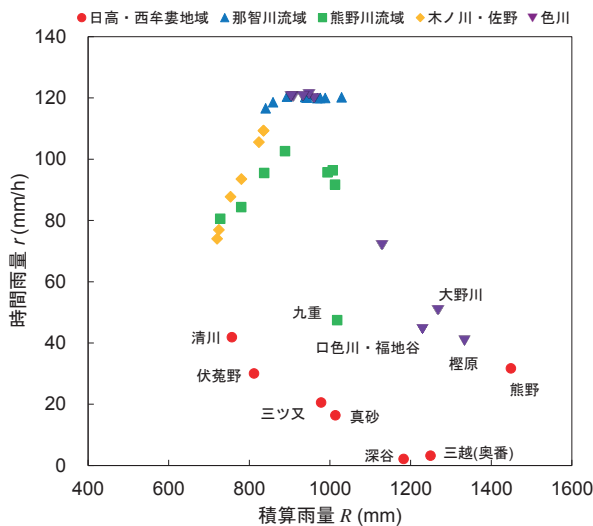
この図をみると、火成岩体で巨礫主体の崩壊・土石流が発生した箇所(那智地域の8箇所、色川地域の5箇所、木ノ川・佐野地域の6箇所、熊野川下流域の南桜杖・相賀の7箇所の計26箇所)は、この図の上位やや左寄りエリアに集中している。これに対して、付加体で大規模斜面崩壊が発生した日高・西牟婁地方の7箇所は、この図の下位エリアに横長に分布している。付加体の大規模斜面崩壊地と火成岩体の崩壊・土石流発生地とは、やや隔たって分布しており、重複してプロットされていない。そして第3のグループとして、熊野層群で崩壊・土石流が発生した新宮市九重および火成岩体で崩壊・土石流が発生した色川の3箇所の計4箇所があり、これらは上記2つのグループの中間エリアの右寄りに分布している。

図-2 崩壊時の積算雨量と1時間雨量³⁸⁾

日高・西牟婁地域の大規模斜面崩壊は、積算雨量として670mmを超えると、その後の1時間当たりの降雨が40mm以下であっても、その発生につながっている。その一方で積算雨量がその2倍余りの1,400mm近くで発生している崩壊地もあるが、その場合でも崩壊時の雨量は40mm以下である。このようなバラつきが生じるのは、付加体地質構造の脆弱部の規模や構造の相違などを反映するものと考えられる。これは、「深層崩壊を含む大規模斜面崩壊は、降雨継続時間が長く積算雨量が多くなった場合に発生する」とされる一般性とよく一致する。

一方、新宮・東牟婁地域の崩壊・土石流は、積算雨量として650mmの降雨があった後に1時間当たり70mm以上の集中豪雨があると、その発生につながっている。「土石流は、積算雨量が多くなった後に、短時間の集中豪雨があった場合に発生する」とされる一般性とよく一致する。三重県東紀州地域では、積算雨量として800mmの降雨に加えて1時間当たり70mm以上の集中豪雨(花崗斑岩南岩体の場合)または1時間当たり90mm以上の集中豪雨(花崗斑岩北岩体の場合)で、崩壊・土石流が多発したとされている³⁹⁾。これは集中豪雨の発生した時間帯が、東紀州地域の方が2時間前後遅れたことを反映している可能性がある。

次に、第3のグループの4箇所については、以下のような特徴的な地質的要因が認められる。新宮市九重は熊野層群の節理の発達した泥質岩の緩んだ流れ盤である。色川の櫻原は流紋岩質火砕岩の新鮮岩盤と脆弱化した変質帯との境界で崩壊が発生している。また口色川・福地谷では源頭崩壊地や溪流沿いに複数の断層破砕帯があり、これらが脆弱なゾーンを形成している。西側に隣接する大野川でも同様である可能性が高い。このような要因が崩壊に関連すると推察されるが、詳細は今後の課題となっている^{38),40)}。第3のグループは、このような地質的

要因のために、他の崩壊地に比べて崩壊時の1時間雨量が少なく、積算雨量が多い傾向を示したとみられる。
