インフラ長寿命化計画（行動計画）

2023年5月

国立大学法人和歌山大学

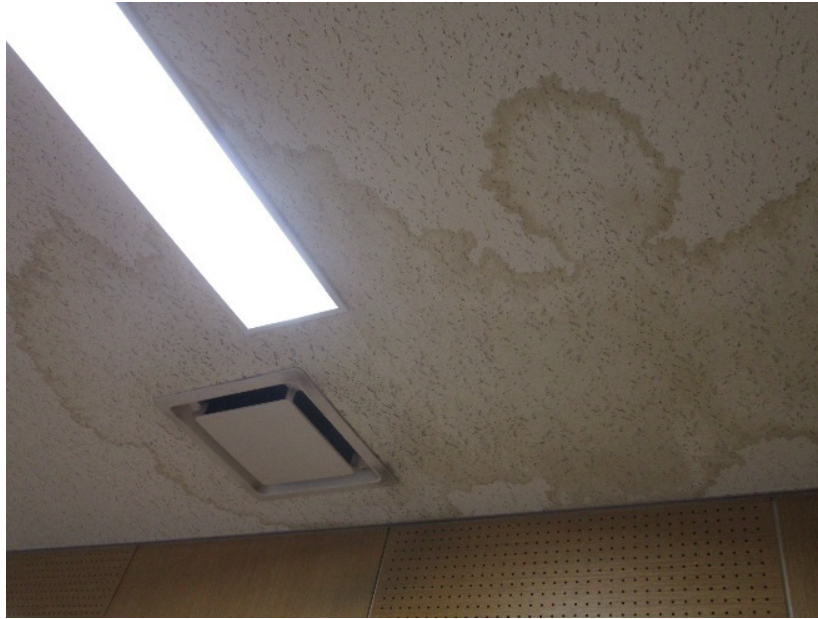
雨漏れ状況

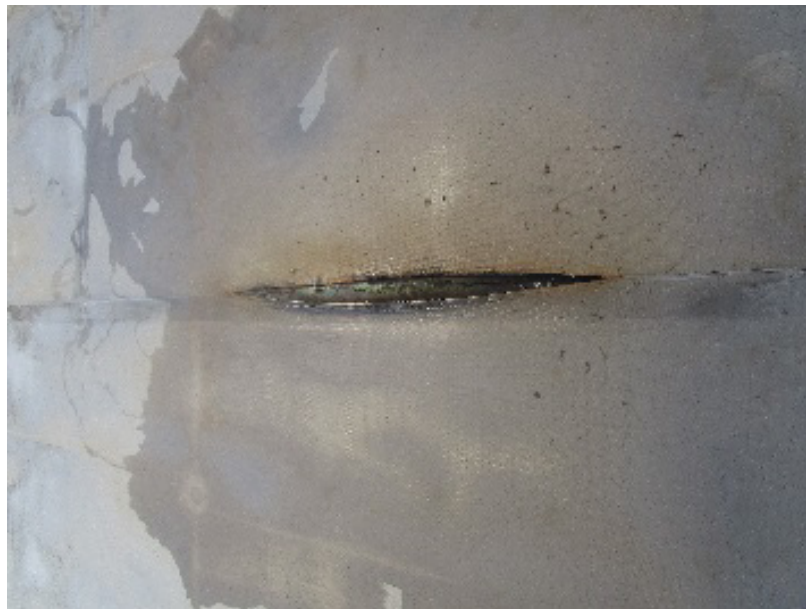
防水劣化状況

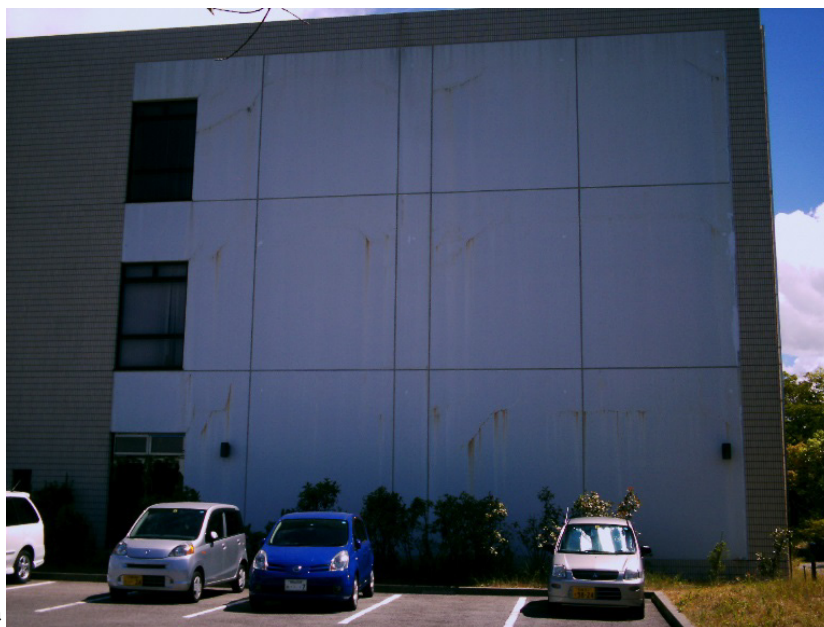
外壁劣化状況
